Información de Hallazgo			
Proyecto:	Mina de Cobre Panamá	Fecha:	22 de abril al 03 de mayo del 2019
Hallazgo N° 17: <ul style="list-style-type: none"> INCUMPLIMIENTO 		Criterio Técnico	<ul style="list-style-type: none"> Resolución DIEORA 0871 de 5 de diciembre de 2013 que modifica la Resolución DIEORA IA-1210-2011, del 28 de diciembre de 2011. Compromiso 13194.
Descripción del Hallazgo: <p>Durante revisión del Informe de Cumplimiento #29, se evidenció que MPSA no ha presentado los resultados del monitoreo continuo de Vanadio y Níquel en el área de Río Caimito y San Benito, de manera no conforme al compromiso 13194.</p>

MINISTERIO DE AMBIENTE
DIRECCIÓN DE VERIFICACIÓN DEL DESEMPEÑO AMBIENTAL
Departamento de Control y Verificación de la Calidad Ambiental

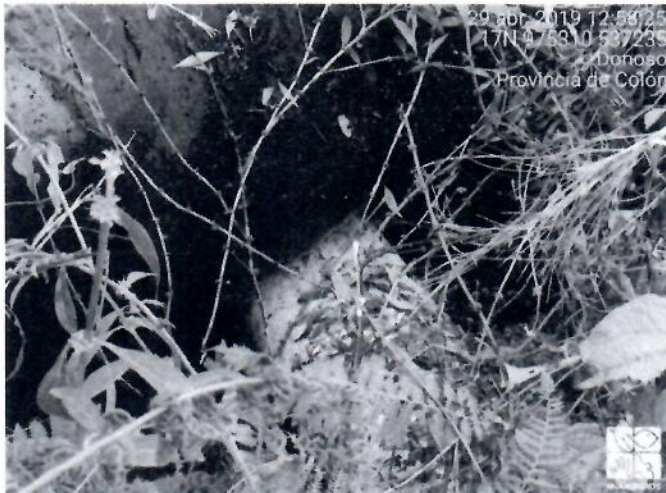
• INCUMPLIMIENTO			
Descripción del Hallazgo:		Fotografía de evidencia:	
<p>Durante el recorrido por el campamento de Valle Grande, específicamente en el sitio autorizado para el almacenamiento de los desechos comunes, se evidenció la presencia de un camión el cual no es el indicado para el traslado de los desechos ya que su estructura no permite la contención de los lixiviados, durante el traslado de estos hasta su disposición final.</p> <p>Se observó que los lixiviados son conducidos por una tubería que se dirige a un tanque plástico negro que se encuentra derramando líquido y con presencia de gusanos en el suelo.</p>

<p>Fig. N° 22.1. Vistas del tanque de almacenamiento de lixiviados.</p>

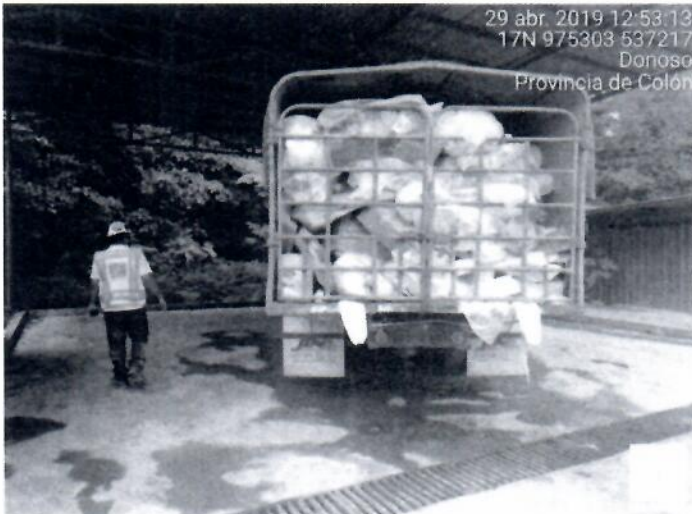
<p>Fig. N° 22.2. Vistas del camión que transporta los desechos comunes.</p>

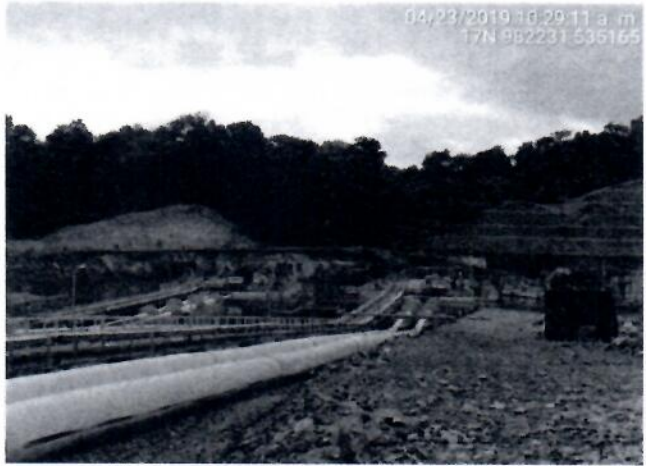
Información de Hallazgo			
Proyecto:	Mina de Cobre Panamá	Fecha:	22 de abril al 03 de mayo del 2019
Hallazgo N° 23: <ul style="list-style-type: none"> INCUMPLIMIENTO 		Criterio Técnico	<ul style="list-style-type: none"> Resolución DIEORA 0871 de 5 de diciembre de 2013 que modifica la Resolución DIEORA IA-1210-2011, del 28 de diciembre de 2011. Compromiso 13186. Resolución AG-0466-2002. “Por la cual se establecen los requisitos para las solicitudes de permisos o concesiones para descargas de aguas usadas o residuales”. DGNTI-COPANIT 35-2000. Agua. Descarga de efluentes líquidos directamente a cuerpos y masas de agua superficiales y subterráneas.
Descripción del Hallazgo: <p>Durante el recorrido por el área del túnel de decantación se pudo observar un sistema de bombeo instalado para transportar las aguas que se almacenaran una vez abierta la ataguía de la Quebrada Jujuca, hacia el tanque de reserva que abastecerá la planta de procesos.</p> <p>El resto de las aguas serán transportadas por el túnel de decantación hasta llegar a descargar al Río del Medio nuevamente.</p>		Fotografía de evidencia: <div data-bbox="800 1107 1442 1572" data-label="Image">

</div> <p>Fig. N° 23.1 Vistas del Sistema de Bombeo instalado en el área del Túnel de Decantación – Coordenadas (WGS84 535165E, 982231N).</p> <div data-bbox="808 1744 1433 2174" data-label="Image">

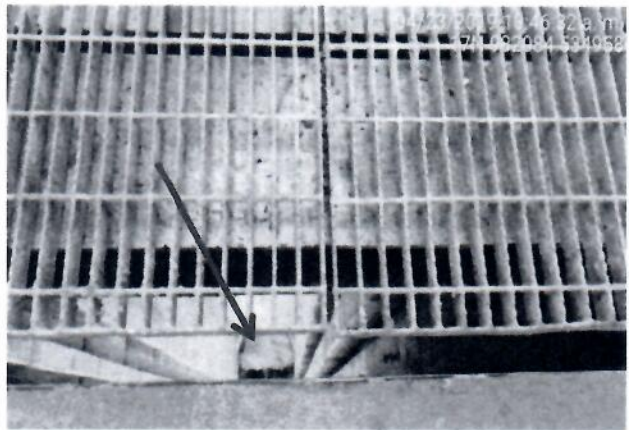
</div> <p>Fig. N° 24.2 Vistas de la entrada al Túnel de Decantación – Coordenadas (WGS84 534958E, 982084N).</p>

Actualmente se mantiene descarga del túnel de decantación de manera directa a un cuerpo de agua superficial denominado Río del Medio el cual es efluente del Río Caimito, sin embargo, la misma no cuenta con un monitoreo constante para certificar el cumplimiento de la normativa ambiental vigente.

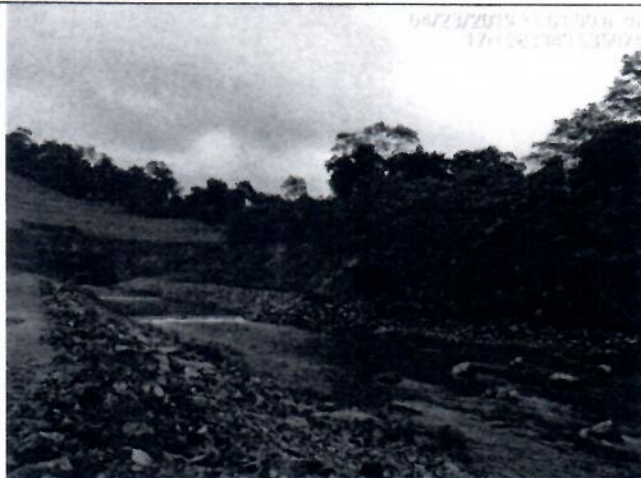
Fig. N° 24.3 Vistas de la salida del Túnel de Decantación
– Coordenadas (WGS84 535074E, 983349N).

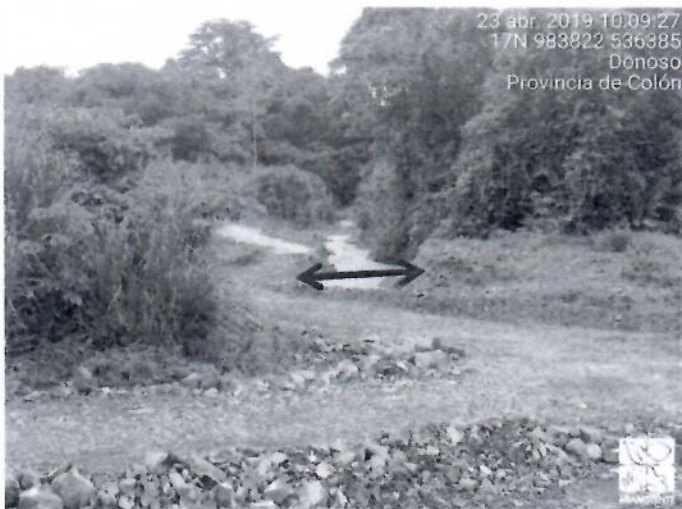
Información de Hallazgo			
Proyecto: Mina de Cobre Panamá		Fecha: 22 de abril al 03 de mayo del 2019	
Hallazgo N° 25: <ul style="list-style-type: none">INCUMPLIMIENTO		Criterio Técnico	<ul style="list-style-type: none">Resolución DIEORA 0871 de 5 de diciembre de 2013 que modifica la Resolución DIEORA IA-1210-2011, del 28 de diciembre de 2011.Compromiso 13181.Ley No. 1 de 3 de febrero de 1994, “Por la cual se establece la legislación Forestal en la República de Panamá y se dictan otras disposiciones”.
Descripción del Hallazgo: <p>Durante el recorrido por el área de la poza 4 se pudo identificar que la misma solo almacenan agua de escorrentías que son arrastradas hacia el Río del Medio.</p> <p>Se pudo evidenciar la reducción del cauce del Río del Medio por arrastre de material pétreo por acción de las lluvias lo cual no se observó implementación de medidas de control para evitar el empuje de material.</p>			Fotografía de evidencia:

Fig. N° 25.1 Vista de la Poza 4 – Coordenadas (WGS84 536385E, 983822N).

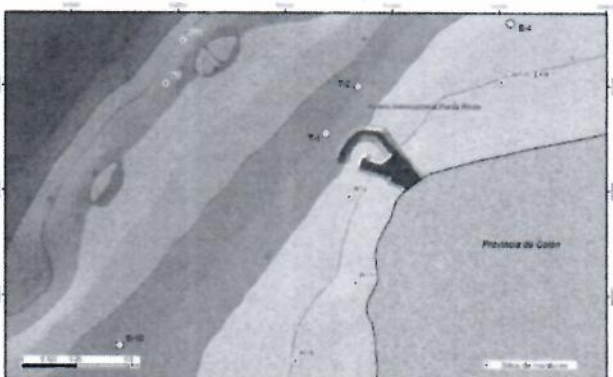
<p>Fig. N° 26.1. Localización de los sitios de monitoreo para el estudio marino costero.</p>   <p>Fig. N° 26.1. Sitio de muestreo adecuado previo a la descarga al mar, para tomar la muestra, y conocer las características reales del efluente proveniente de los procesos de la termoelectrica.</p>

Lo cual representa un incumplimiento a la Resolución No. DIEORA IAM-040-2015, así como al octavo RESUELTO del contrato de concesión de agua de mar permanente, refrendada por la CONTRALORIA GENERAL DE LA RÉPUBLICA DE PANAMÁ. el 15 de enero de 2018 (Contrato No.001-2017).	
--	--

5. Respecto a la información de la calidad de la descarga al mar sobre el agua proveniente del proceso de enfriamiento de la termoeléctrica en el informe 29 y sus anexos la empresa Minera Panamá no aporta la información requerida en el EIAs modificado por la Resolución No. DIEORA IAM-040-2015. De tal manera que podamos conocer las características reales de este efluente antes que sea vertido al mar, para analizar si en efecto están dentro los parámetros acordados. Debido a que la información presentada obedece a puntos ubicados en el mar y como nuestra norma si exige requisitos de donde tomar la muestra, y los manuales consultados de la IFC no lo señalan, la dilución con aguas ajenas al proceso del establecimiento emisor como procedimiento de tratamiento de los efluentes líquidos, no se puede contemplar para lograr una reducción de cargas contaminantes. Por ello estos puntos presentados de muestreos no son válidos para conocer el si en efecto la descarga está dentro de los parámetros aprobados en la Resolución No. DIEORA IAM-040-2015.

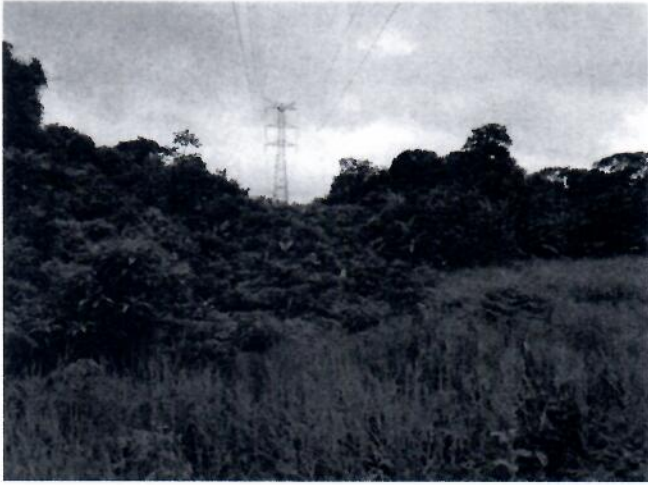
Información de Hallazgo			
Proyecto:	Mina de Cobre Panamá	Fecha:	22 de abril al 03 de mayo del 2019
Hallazgo N° 27: ➤ INCUMPLIMIENTO	Criterio Técnico	<ul style="list-style-type: none"> Resolución DIEORA 0871 de 5 de diciembre de 2013 que modifica la Resolución DIEORA IA-1210-2011, del 28 de diciembre de 2011. Compromiso: 13060. 	
Descripción del Hallazgo: En la inspección de la línea de transmisión eléctrica (LTE), se observó que mantienen desbroce de la vegetación existente debajo de los cables de la LTE. De acuerdo con el compromiso 13060, que menciona que las líneas pasaran sobre un habitat natural intacto.

Fig. 27.1. Se evidencia tramo 3, con intervención de la flora localizada sobre el cableado de la LTE.

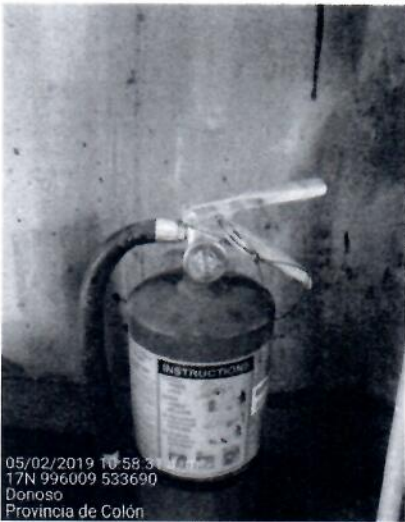
Información de la Inspección				
Proyecto:		Mina de Cobre Panamá	Fecha:	22 de abril al 03 de mayo del 2019
Hallazgo N° 28:		Criterio	<ul style="list-style-type: none">Resolución IA-1210 de 2011 y su modificación Resolución IA-871-2013 (PMA).Compromiso 13159.Resolución No. 277 de 26 de octubre de 1990 del Cuerpo de Bombero de Panamá, Sistemas de detección y alarmas de incendios. Extintores de incendio, Capítulo XIX.	
<ul style="list-style-type: none">OBSERVACIÓN				
Descripción del Hallazgo:		Fotografía de evidencia:		
<p>Durante el recorrido por diferentes frentes de trabajo ubicados en el área de Punta Rincón, se observaron extintores en condiciones inapropiadas para su funcionamiento.</p> <p>De igual manera, los extintores no cuentan con la presión adecuada por lo que se evidencia la falta de mantenimiento.</p>

<p>05/02/2019 10:58:31 17N 996009 533690 Donoso Provincia de Colón</p>		
		<p><i>Fig. 28.1. Vistas del taller de mecánica en Punta Rincón.</i></p>

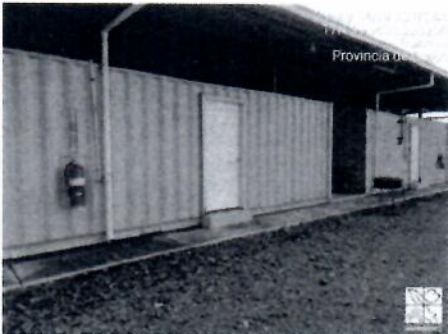
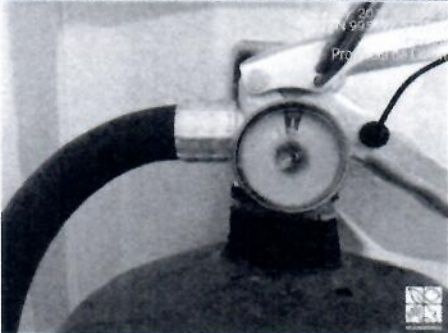
<p><i>Fig. 28.2. Vistas de extintor en el campamento GAP.</i></p>

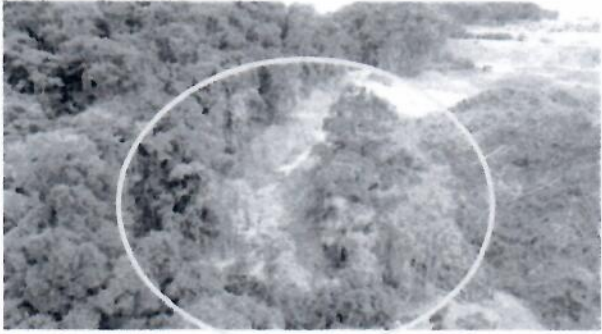
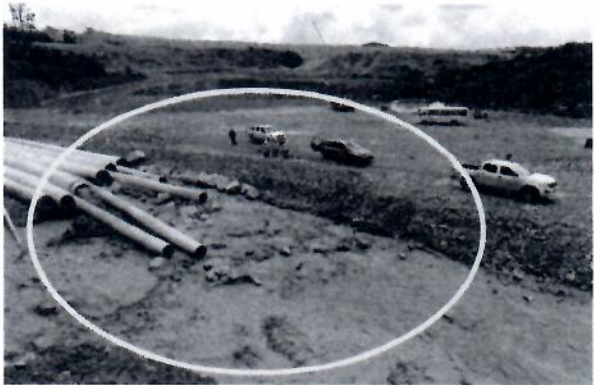
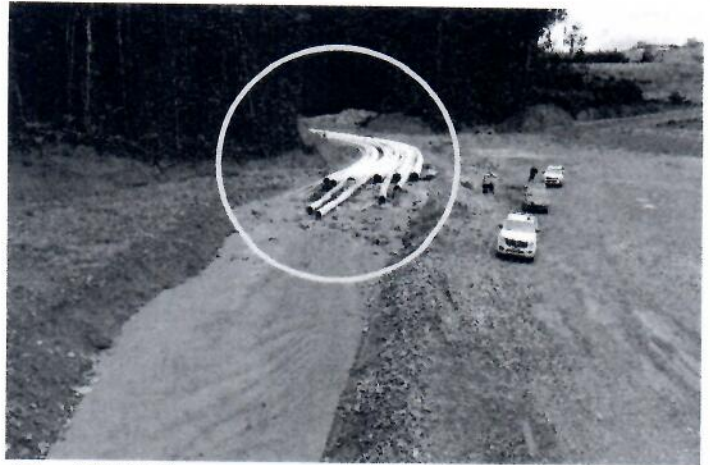
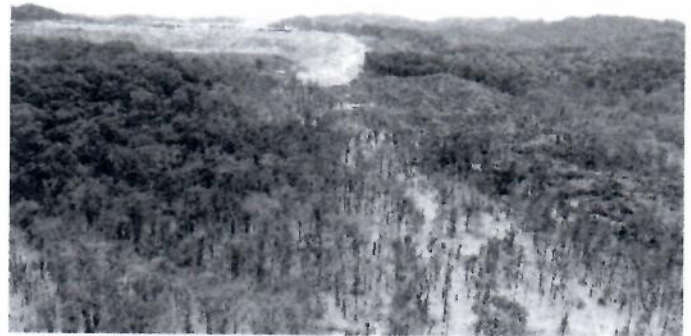
Información de Hallazgo			
Proyecto:	Mina de Cobre Panamá	Fecha:	22 de abril al 03 de mayo del 2019
Hallazgo N° 30:	Criterio Técnico	<ul style="list-style-type: none"> Resolución DIEORA-0871-2013 de 5 de diciembre de 2013 que modifica la Resolución DIEORA IA-1210-2011, del 28 de diciembre de 2011. 	
Descripción del Hallazgo: Se observó la descarga de aguas residuales de la Planta de proceso hacia el embalse del Rio del Medio, sin caracterización de descarga, la cual puede poner en riesgo el habitat circundante. Es importante mencionar que los químicos que están siendo utilizado en el proceso son SIPX (Sodium Isopropyl Xanthate), Formula: $C_4H_7NaOS_2$; MIBC (Methil Isobutyl Carbinol, Formula: $C_6H_{14}O_4$; Cal, Formula: $Ca(OH)_2$.		Fotografía de evidencia:

Fig. N° 30.1., 30.2., 30.3., 30.4.: Vistas de la descarga de aguas residuales proveniente de la planta de procesos.

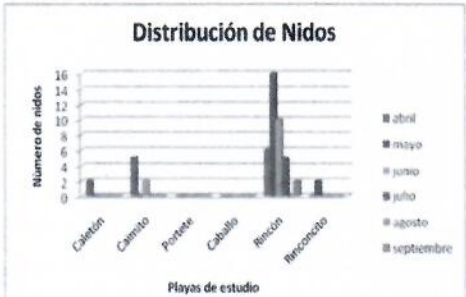
Información de Hallazgo			
Proyecto:	Mina de Cobre Panamá	Fecha:	22 de abril al 03 de mayo del 2019
Hallazgo N° 31: <ul style="list-style-type: none"> OBSERVACIÓN 		Criterio Técnico <ul style="list-style-type: none"> Resolución DIEORA 0871 de 5 de diciembre de 2013 que modifica la Resolución DIEORA IA-1210-2011, del 28 de diciembre de 2011- Compromisos 13127 	
Descripción del Hallazgo: <p>Revisando la información aporta en el anexo 3.102 sobre el Monitoreo de tortugas marinas debemos indicar que en efecto se realizan las labores de rescate y reubicación de nidos en varios sitios de la costa Caribeña, sin embargo a pesar que la metodología indica que durante los recorridos emplean un GPS, para tomar las coordenadas, dentro dicho informe no las aporta.</p>			Fotografía de evidencia:

<p>Figura 2. Distribución de nidos de rastros registrados en los censos, durante la temporada 2018</p> <p>Fig. N° 31.1 Grafica de</p>

3. Consideramos necesario que en los futuros informes sobre el monitoreo de tortugas marina indiquen las coordenadas de los nidos reubicación, huella de tortugas entre otros aspectos en DATUM UTM WGS-84.

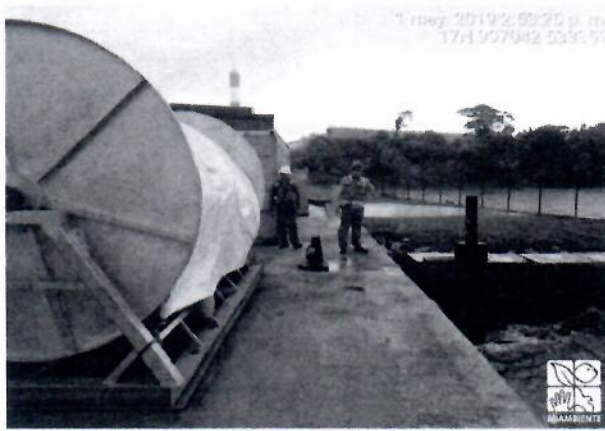
Información de Hallazgo			
Proyecto:	Mina de Cobre Panamá	Fecha:	22 de abril al 03 de mayo del 2019
Hallazgo N° 32: <ul style="list-style-type: none"> OBSERVACIÓN 		Criterio Técnico <ul style="list-style-type: none"> Resolución DIEORA 0871 de 5 de diciembre de 2013 que modifica la Resolución DIEORA IA-1210-2011, del 28 de diciembre de 2011, Compromiso: 13144 	
Descripción del Hallazgo: <p>Durante la visita campo pudimos evidenciar que la empresa cuenta con los equipos necesarios (embarcaciones, barreras contenedoras, entre otros), se han realizado charlas como se describe en el informe 3.24 para responder a derrames marinos producto de las labores inherentes al Puerto. Debemos señalar que aun cabe necesario contar con los protocolos de respuesta en caso tal que ocurra un incidente al momento de descargar el carbón o embarca el concentrado de cobre en la Terminal # 2.</p> <p>Ya que, aunque nos explicaron el proceso y los protocolos de seguridad de cómo se realizan estas maniobras, puede haber algún fallo mecánico o incendio en esta estructura robóticas que podría ocasionar que estos elementos se viertan al mar, lo</p>			Fotografía de evidencia:

<p>Fig. N° 32.1 Barreras contenedoras</p>

cual dependiendo de su densidad flotarán o se irán al fondo de la columna de agua.

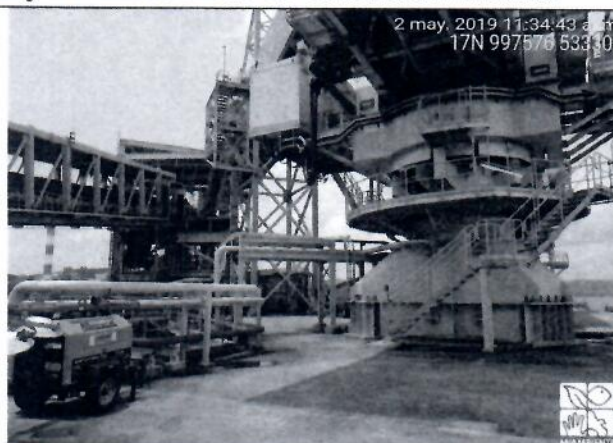
Fig. N° 32.1. Terminal #2 del Puerto, área de embarque de concentrado de cobre y desembarque de carbón.

2. Se recomienda que la empresa Minera Panamá, S.A., presente un protocolo de contingencia de derrames en la zona marina del puerto en relación a posible contaminación o derrame de carbón o concentrado de Cobre.
